39685号蒸気機関車保存のための提案書

平成28年8月

39685保存会

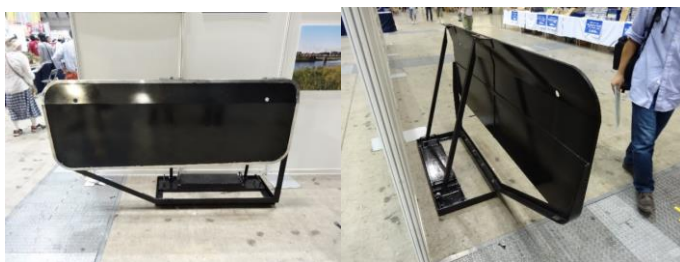
写真.1 大井川鉄道で使用されるために製作された蒸気機関車の部品(写真は片側のみ)、両側で25万円程度である。

一例として、写真 1 は静岡県内の大井川鉄道で運転されている蒸気機関車用に製作された部品ですが、この製作費用は約 25 万円となっています。

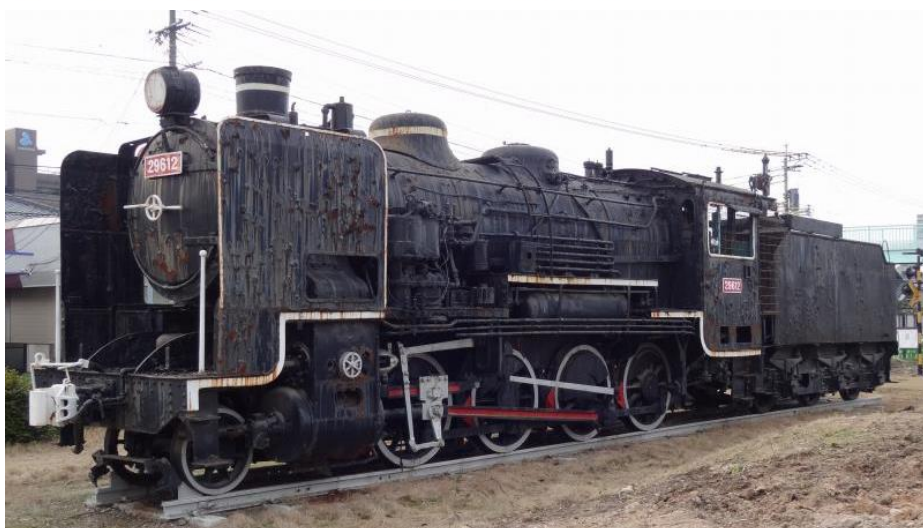
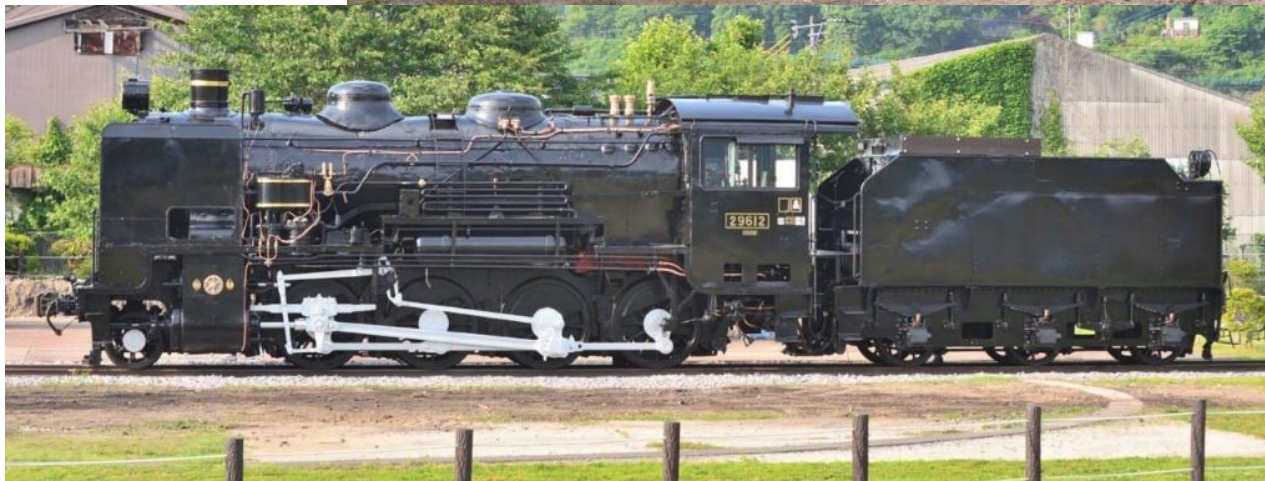
29612 整備前(志免町)→
↓ 29612 整備後 (玖珠町)

写真. 2 福岡県志免町から、大分県玖珠町に移転した 29612 (9600 型) の移設例

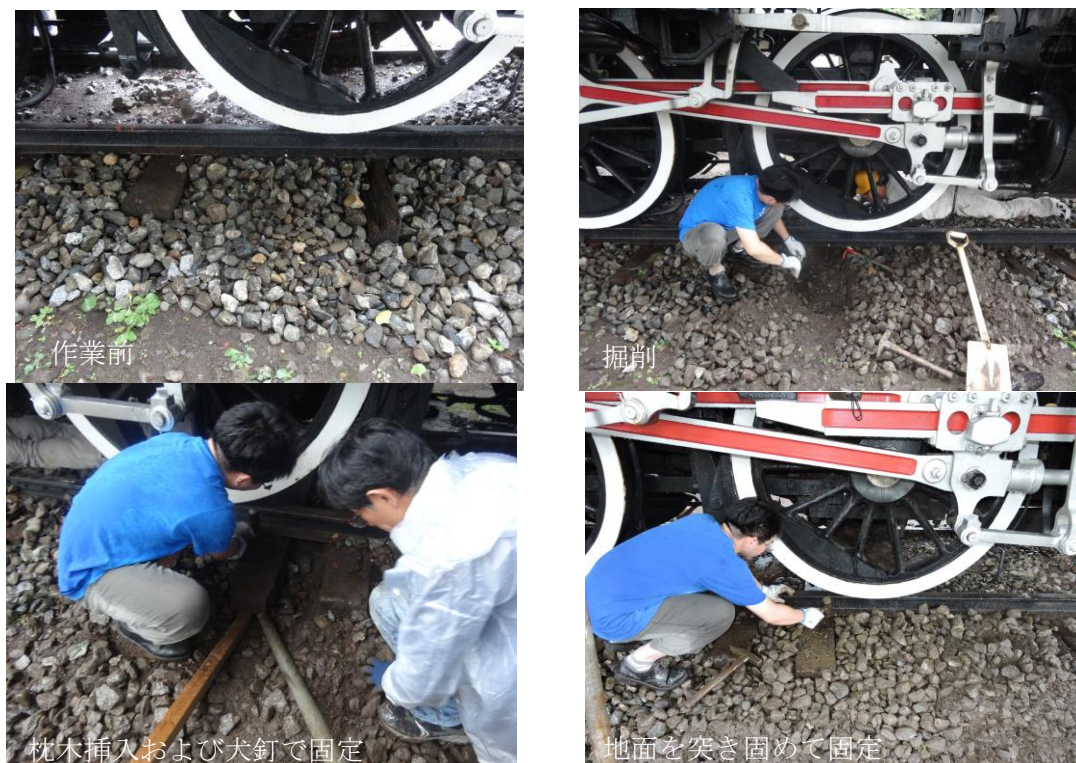
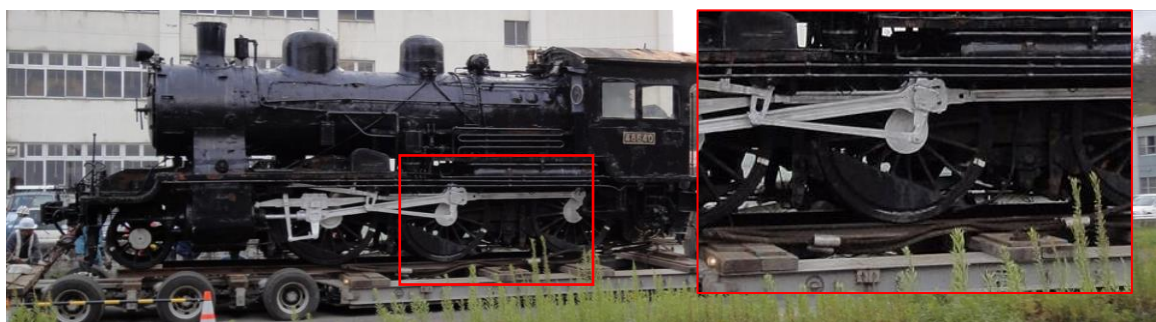
レール上に保存車両が有る場合の枕木補完作業の実施例

最も重量のかかる第2動輪の下に枕木は無いが、レールの歪みは見られない。レールは39685と同じ37kg軌条を使用し、レールは枕木の上に置かれたのみで、特に固定されていない状態である。

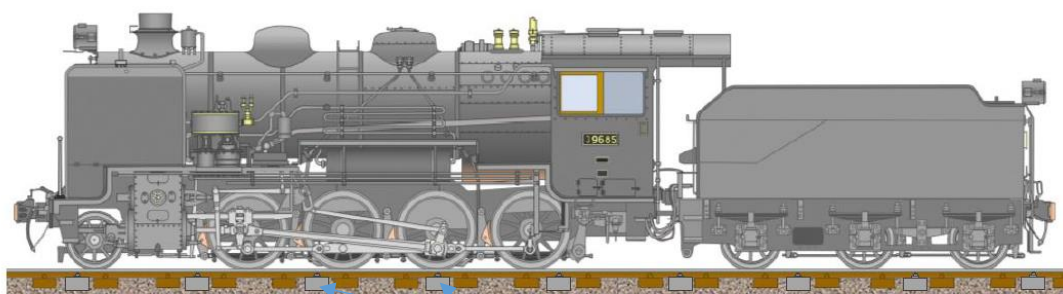
図.1 枕木補強工事案

簡易線規格の線路のため枕木間隔は広い、枕木2~3本に1本の割合で枕木(PC枕木または木製枕木)を挿入し固定する。移動の必要がなく費用も安価である。

白アリ等被害により穴が開いた個所は、防腐剤注入、セメント注入により安定化させる。並びに枕木となりを掘削の上、新たに PC 枕木を設置する（図. 1）。

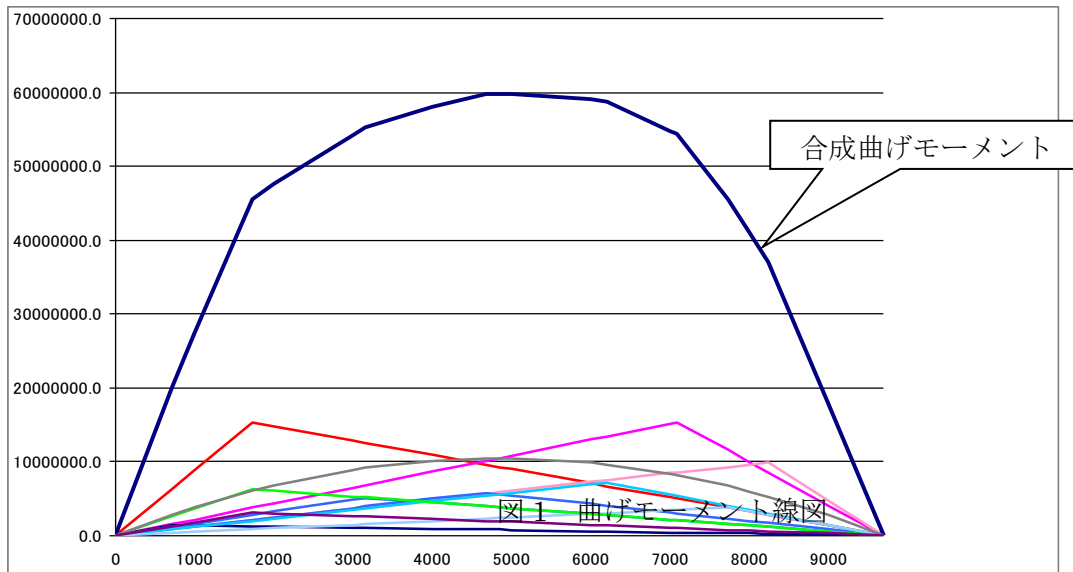
表 1-2 に示す各荷重と、その負荷点の主台枠前端からの距離によって主台枠に生じる曲げモーメントの合計を計算すると図 1 に示します。ここで、主台枠重量はその全長に対して等分布荷重、それ以外の部品の重量はそれぞれの取付位置における集中荷重とし、また実際の吊上げを想定して、主台枠は前後両端において単純支持されるものと仮定します。図 1 の横軸は主台枠前端からの

距離(mm)、縦軸は曲げモーメント(kgf・mm)です。表 1-2 に示す各荷重によって生じる合成曲げモーメントは図中の矢印によって示される分布となり、最大値は主台枠前端から 4673mm の位置に おける 59814277.1kgf・mm です。

$$= 19.6 \text{kgf/mm}^2$$

$$\sigma = 19.6 \text{kgf/mm}^2 < \sigma_y = 24.0 \text{kgf/mm}^2 \quad (\text{安全率} = 1.22)$$

で降伏点以下となります。従って、吊上げによって生じる負荷に対し、強度的には問題ありません。
