平成の世に甦った2軸タンク車

タ 3 0 7 7 整備の記録 No. 1

2014年8月 北上保管時代～2017年10月 表記関係復元

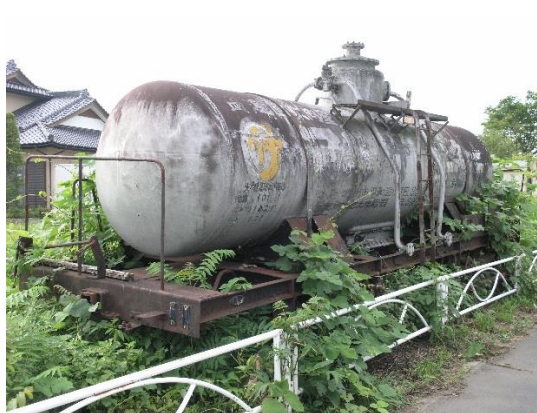
▲南側より。こちら側の連結器が欠損

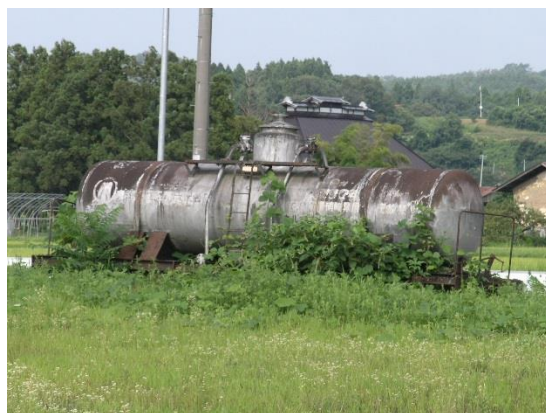
▲反対側より。コレが車番特定のヒントに

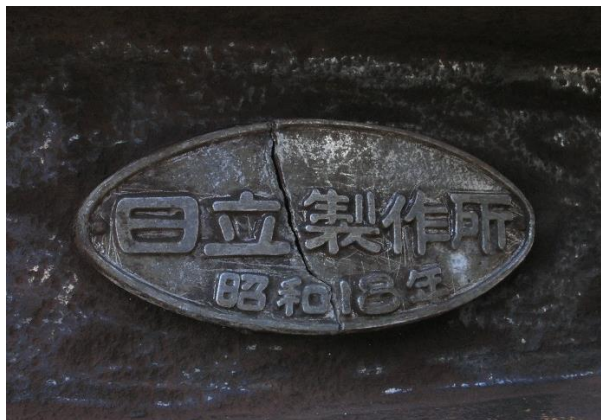
▲日立製作所昭和18年の銘板

栃木に到着して整備を開始する旨の連絡をもらった際にも、北上で不十分だった部分の銘板の写真や車番に関する部分の写真を保存会さんより送ってもらって調査を続けていました。提供いただいた写真から製造工場、製造年がはっきりし、表記からも製造当初の車番がタム100形式(2代目)のタム1134という事がわかり、吉岡先生のページから改造後の車番がタ2900形式のタ2909という事が判明し表記からも符合していました。

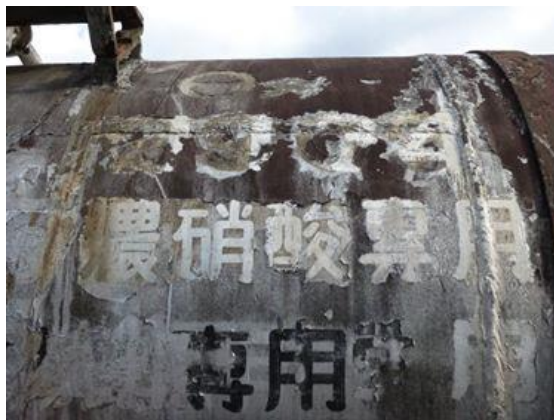
▲改番前の表記がうっすら(保存会提供)

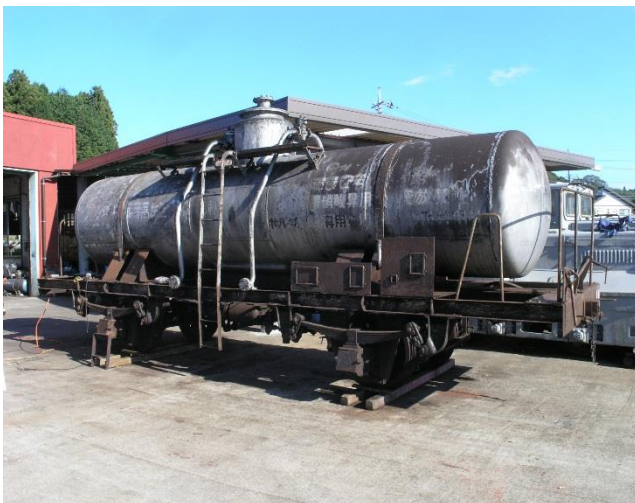
台枠や足回りは一通りのケレンが完了し、古い塗装はすべて剥がされているような状態で、気になっていたタンク体も一部手が入り始めていました。さらに一部では錆止めも塗られていました。…搬入されて 1 週間そこらですよ？那珂川の整備技術陣のレベルに驚きでした。

▲整備が開始されたタ 3077

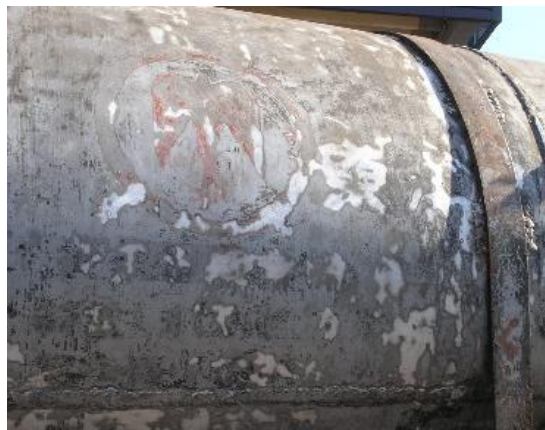
肝心のタ 3077 の表記も北上時代の写真でそれっぽい文字があったのはわかったので、それを再確認したほか、私有貨車の特徴である所有会社の社紋—東洋高圧の丸ツバメのマークが色付きで見ることができました。社名の位置も時代ごとの位置を把握することができました。

▲タンク体から現れた社紋(薄いですが)

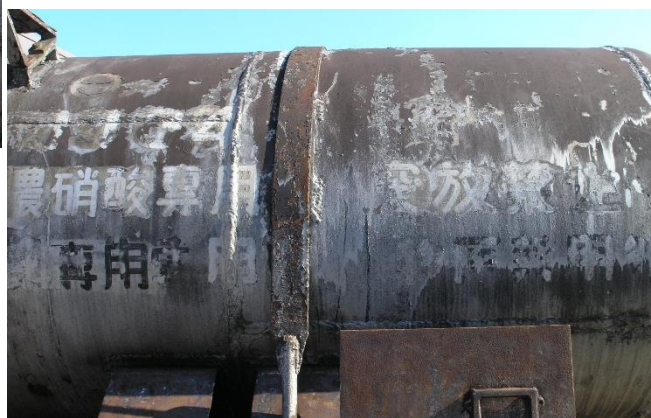
製造当初のタム 1134 時代の積み荷である「濃硝酸専用」の表記や「突放禁止」の位置やサイズも確認することができました。1134 の上にある、丸に横棒が入った表記の意味がまだ分かっていません。

▲新製当初のタム 1134 の細かい表記も確認

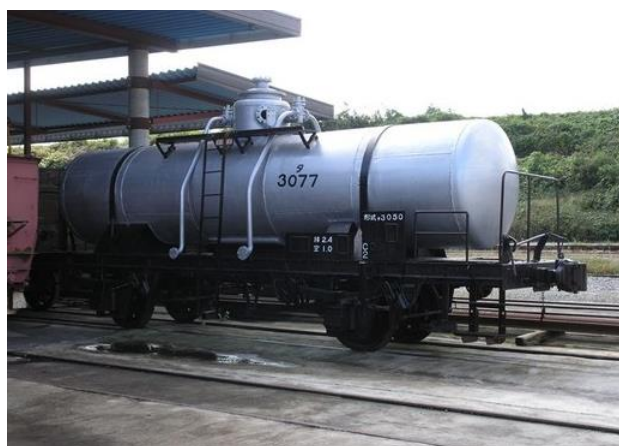
▲車番と一部表記貼りつけ後の姿

昼ごろに到着してトレース紙で表記類を移して近くのコンビニでコピー。そしてカッティングシートで切り出していました。これが意外と時間がかかり、半日では2人で作業したものでできたのは車番と形式表記、換算表記の一部でした。

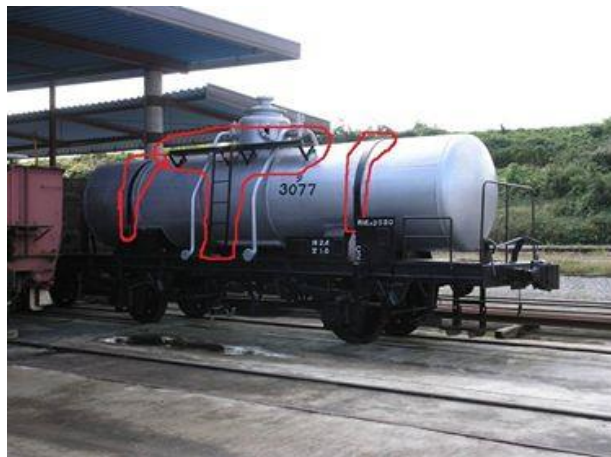
▲追加塗装を実施した箇所(線で囲った範囲)

その前に、作業前に那珂川清流鉄道保存会にお願いして実施してもらった部分のお話から。タ3077は2014年12月に外観整備が終わって展示されていましたが、タンク体を台枠に固定するバンドやステップなどが黒色で竣工していました。本来は銀色の部分で特にバンドは社名部分を貼る場所であったので、作業日までにここを塗ってもらえないかと相談して、対応していただきました。ありがとうございました。

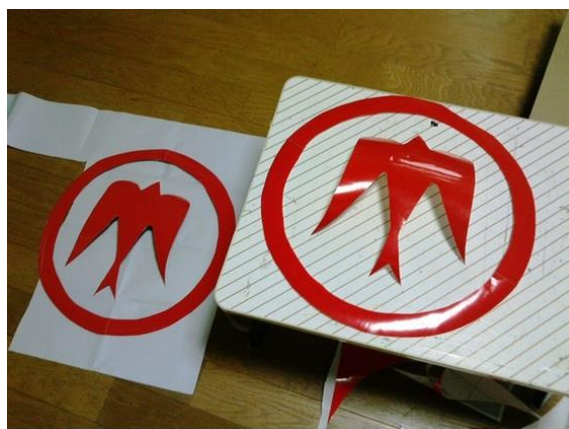
▲赤いカッティングシートの丸ツバメ

最大直径が440mmでそれをベースに資料を拡大、サイズを確認した上で切り出しましたが切り出しただけでは、実際の寸法を確認しているのにもかかわらず、小さいと感じたりしました。

現地に持ち込んで真っ先に貼ってみると計測した通りの数値で作ったのでぴったりで、赤いツバメのマークが銀色のタンク体に映える形になりました。

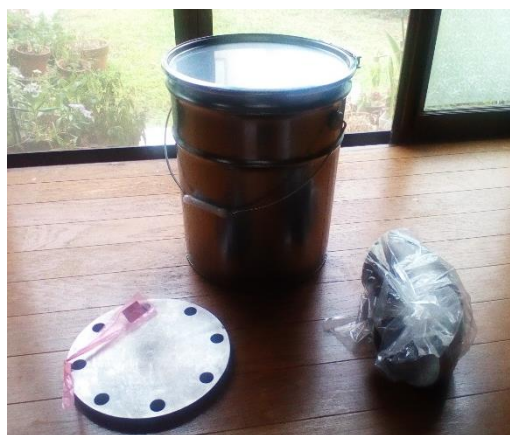
▲購入した安全弁用パーツ

購入した主な物は左の写真のモノです。車体側の取付フランジ部分を図った結果、うまい具合に合うサイズのモノはJIS 5k 125Aのフランジでした。曲がり部分は100Aの溶接用エルボを購入して弁カバー部分はペール缶としました。

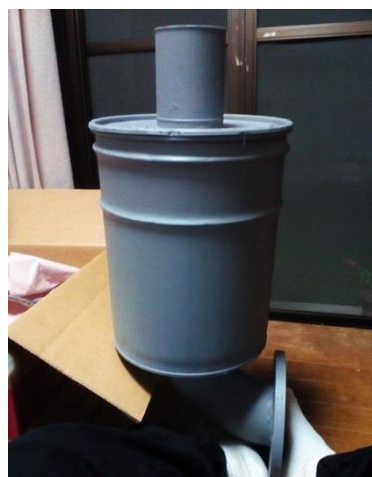
▲仮組状態の安全弁

フランジに対して本来ならば溶接でエルボを取り付けたかったのですが、残念ながら手持ち機材にはまだそういうのは無く、溶接強度の出る接着剤と言われるクイックウェルドを使用して接着し、ペール缶の取っ手なども撤去して錆止め塗装を行いました。ついでに安全弁上部の引っ張りも缶で再現。

本来はない安全弁のカバーにペール缶の凹凸が多少出てしまっていますが、重量としてもそこまで重くなく遠目から見ればそれらしい形になると信じて、弁体サポートの板にも必要な下穴を開けたうえで梱包して那珂川清流鉄道保存会へ機材を発送しました。

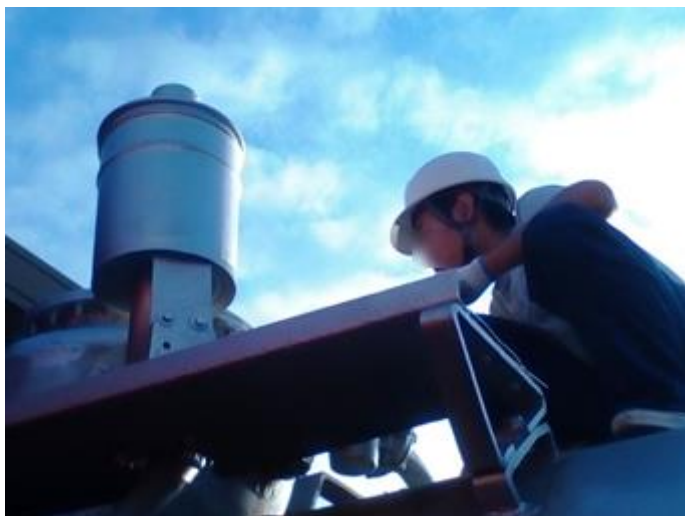
▲安全弁の取付を終えてボルト締めを確認中

現地作業は位置を確認して仮止めしている際にクイックウェルドの接着が外れてしまって溶接を依頼したのがイレギュラーでしたが、その他はおおむね順調に進みました。

安全弁の最終的な取付はフランジから延びた曲がったエルボ配管の上に弁の代わりにペール缶を載せてクイックウェルドで接着とさらにサポートも接着しました。

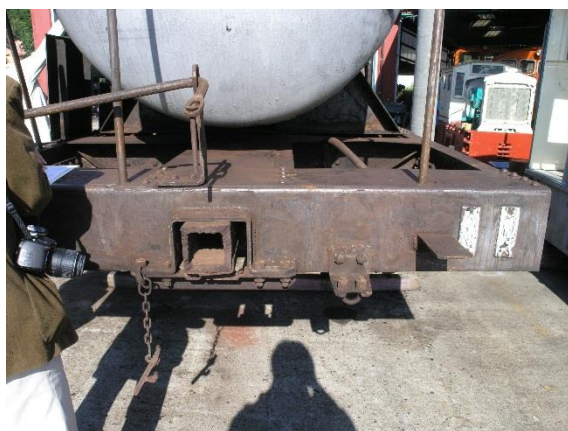
▲切断された連結器と空制関係のサポート

事前の確認でホースを支えるサポートと片側に関しては近くまで配管(径は 25A SGP)が残っていることはわかっていました。もう片側(写真の連結器が切断されている側)は北上時代から台枠上に変形した配管が飛び出しており、那珂川での整備の際に奥まった位置で切断してある状態でした。

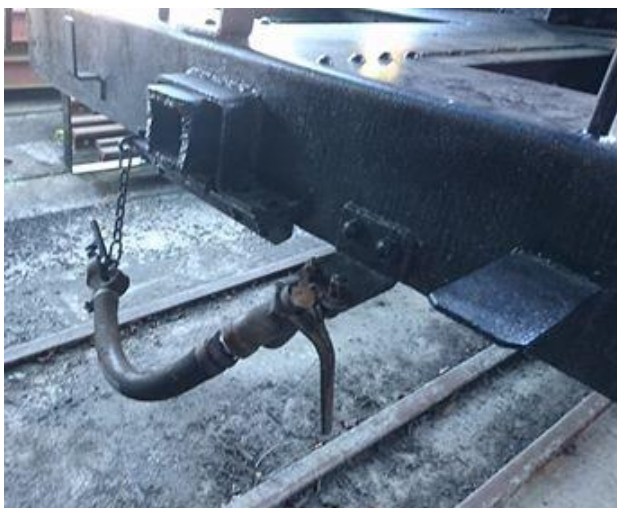
▲取付が完了したコックとブレーキホース

その後11月に設置後の写真を送ってもらいました。干渉した配管に関しては延長した新規配管と接続する形にして連結部分のサポートと配管両方で固定されました。

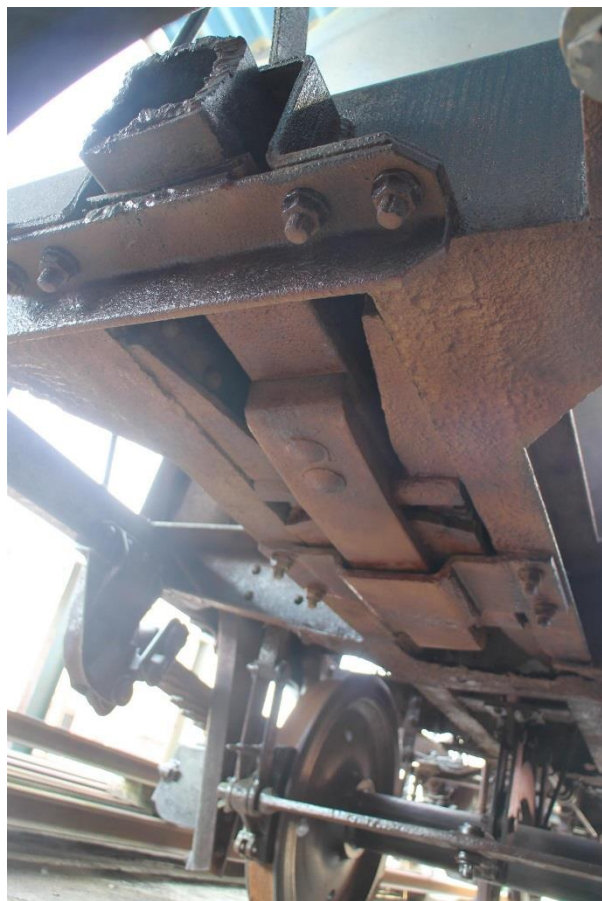
▲切断された連結器の取付部分の様子

連結器自体に関しては那珂川清流鉄道保存会さんが既にワム 380000 に使用されていた物を確保してありこれと交換すれば解決と思いきや簡単ではありません。

形式ごとにやはり連結器は違うようでバランスや取付関係が合うかわからないなど問題があります。
